# 江北新区七里河大街以南、江北快速路 以东（NJJBd010-04-35）地块 土壤污染状况调查报告

委托单位：南京市江北新区土地储备中心

主持编制机构：江苏润环环境科技有限公司

二〇二二年八月

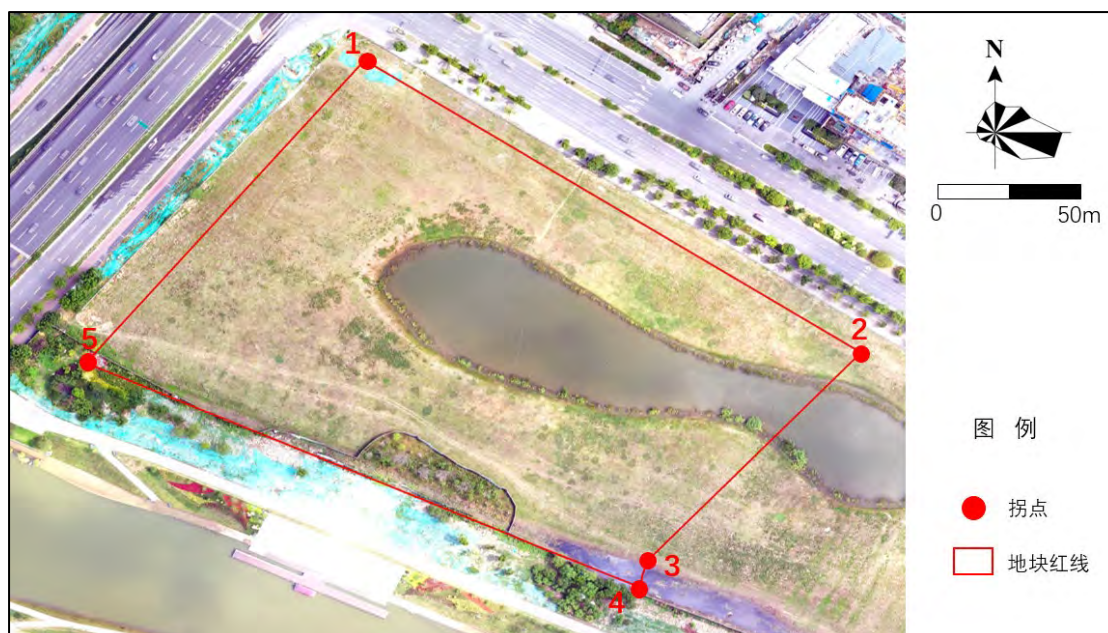
图 1.1-2 地块调查范围图

根据现场踏勘可知,地块内构筑物现已全部拆除,目前地块属于待出让空置状态,具体调查范围见图 1.1-2,场地边界界址点坐标见表 1.1-1,其中地块拐点坐标系为 CGCS-2000 投影坐标系。

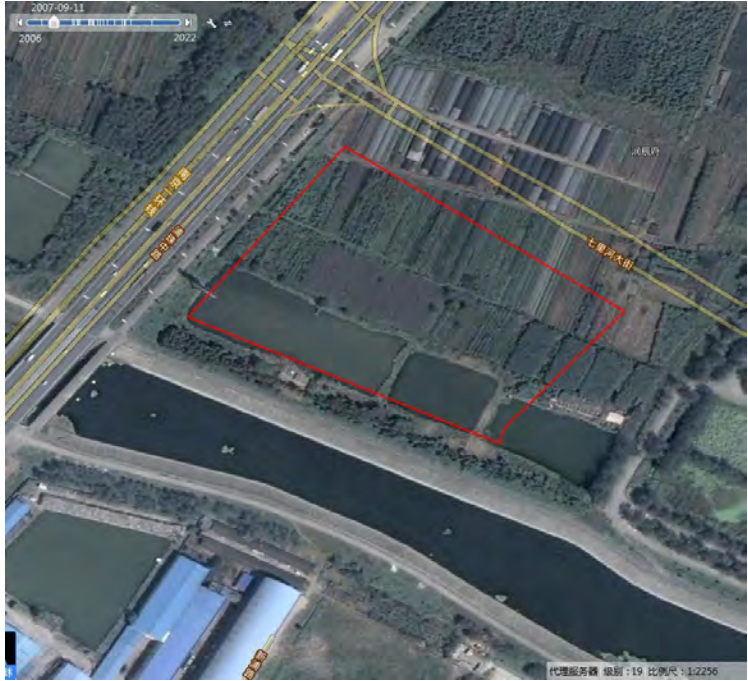
| 影像图<br>拍摄时间 | 地块卫星影像图 | 地块概况 |
|---|---|---|
| 2007 年<br>9 月 11<br>日 | | 地块内无明显<br>变化情况。 |

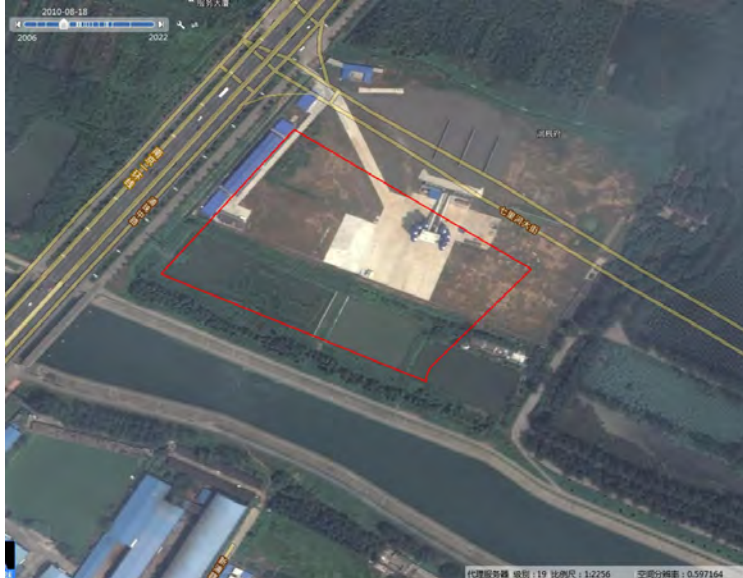
| <p>2010 年<br/>8 月 18<br/>日</p> | | <p>2010 年世纪南京福荣混凝土有限责任公司在地块内北侧建设混凝土搅拌站, 主要从事混凝土搅拌与砂浆预拌工作。</p> |

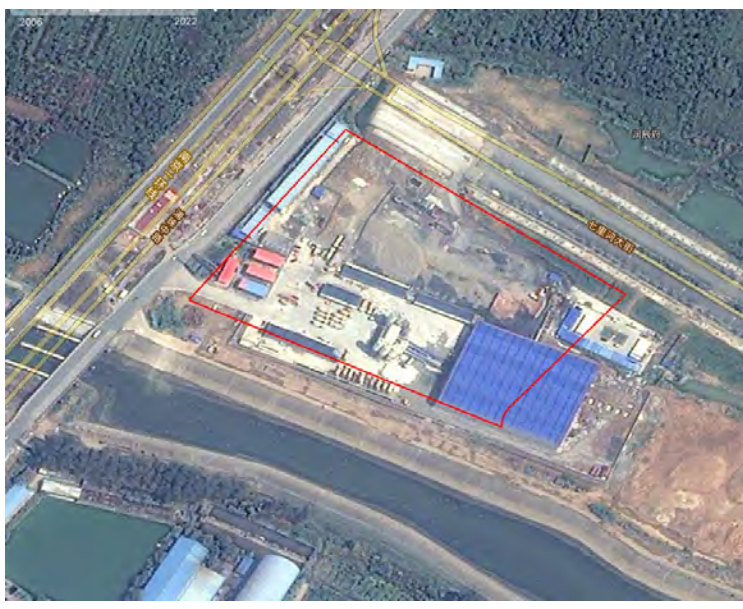
| <p>2013 年<br/>8 月 17<br/>日</p> | | <p>2013 年地块内南京福荣混凝土有限责任公司的混凝土搅拌站已建设完毕。地块内可明显看出有搅拌车、砂石料堆场、拌合楼等设施设备。</p> |

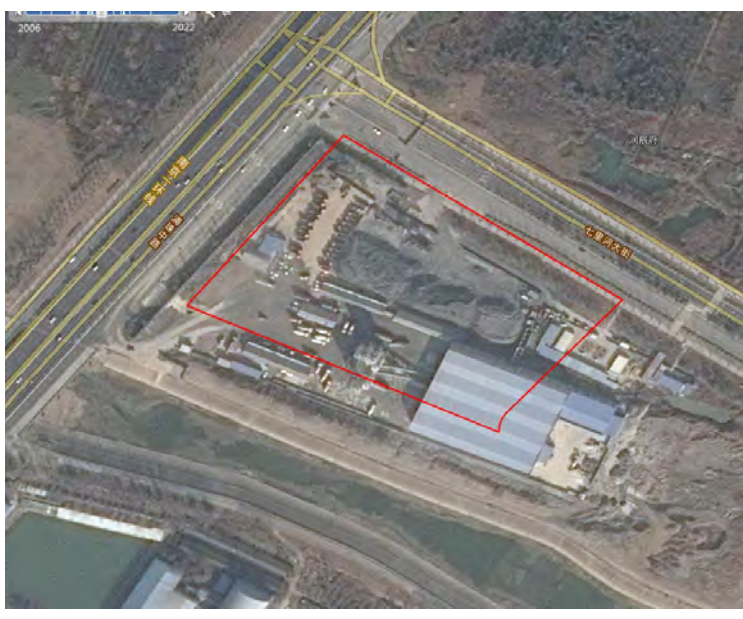
| <p>2015 年<br/>1 月 4 日</p> | | <p>2015 年, 地块内无明显变化。</p> |

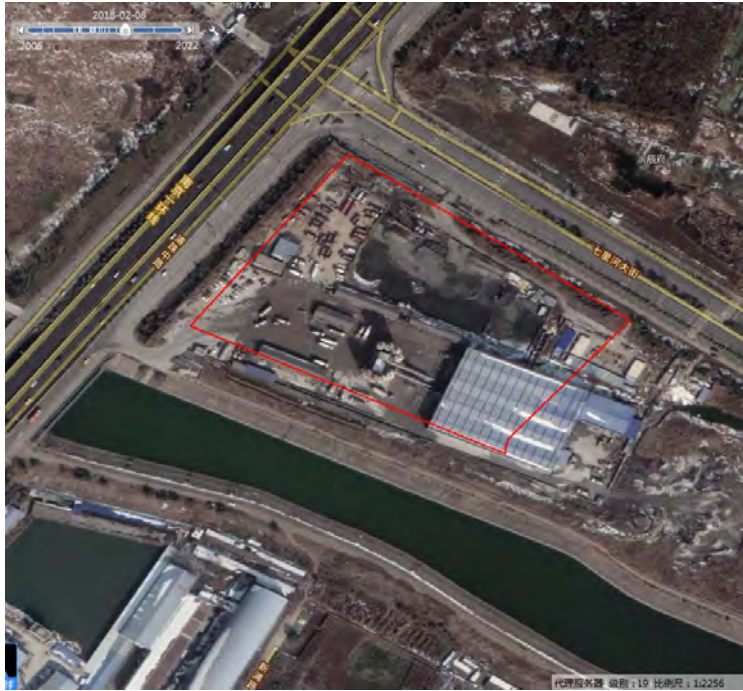
| <p>2018 年<br/>2 月 8 日</p> | | <p>2018 年，地块内无明显变化。</p> |

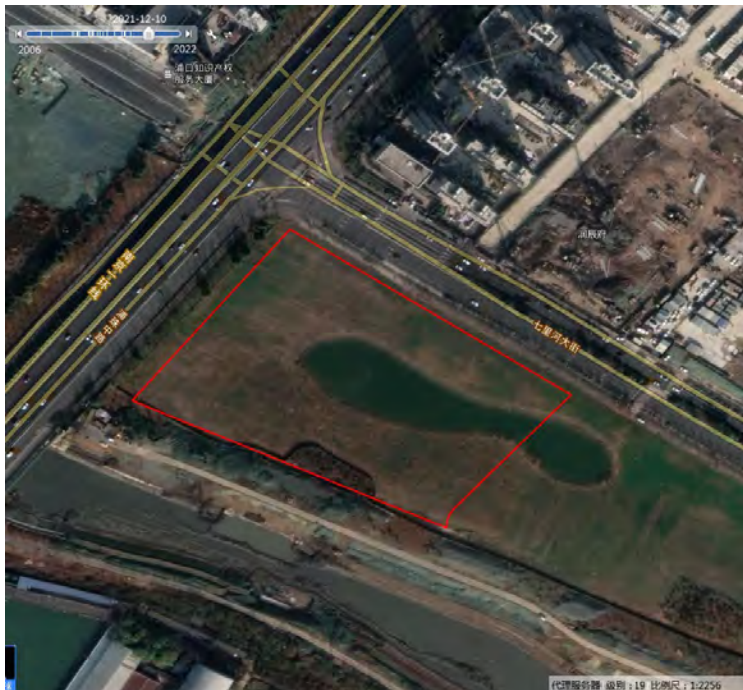
| <p>2021 年<br/>12 月 10 日</p> | | <p>2018 年底-2019 年初，地块内南京福荣混凝土有限责任公司构筑物拆除并搬离。根据人员访谈，2019 年原本空置的地块进行了环境整治，进行了地形修整、草坪铺设、景观湖建设等工作。2021 年历史影像图显示地块内环境整治已完成，地块内大部分区域为草坪，地块中部有一处景观水池。</p> |

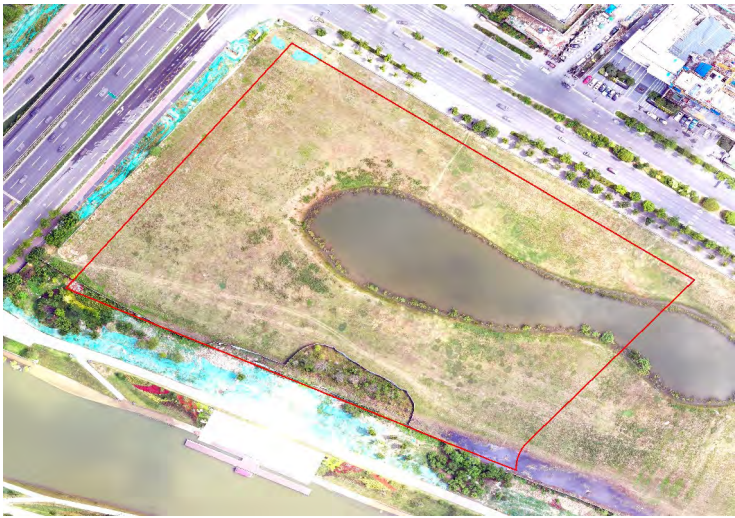
| <p>2022 年 6 月 29 日<br/>无人机航<br/>拍现状图</p> | An aerial photograph showing a large, irregularly shaped plot of land outlined in red. The plot contains a large, dark, irregular pond in the center. The land is mostly bare with some sparse vegetation. To the left of the plot is a multi-lane road with a median. To the right is another road with some buildings and parked cars. At the bottom of the plot, there is a small, light-colored structure or pier extending into the pond. The overall scene is an urban or semi-urban area. | <p>2022 年 6 月 29 日无人机航拍图显示，地块内现状与 2021 年相比无明显变化，地块内仍处于空置状态，景观水池仍存在。</p> |

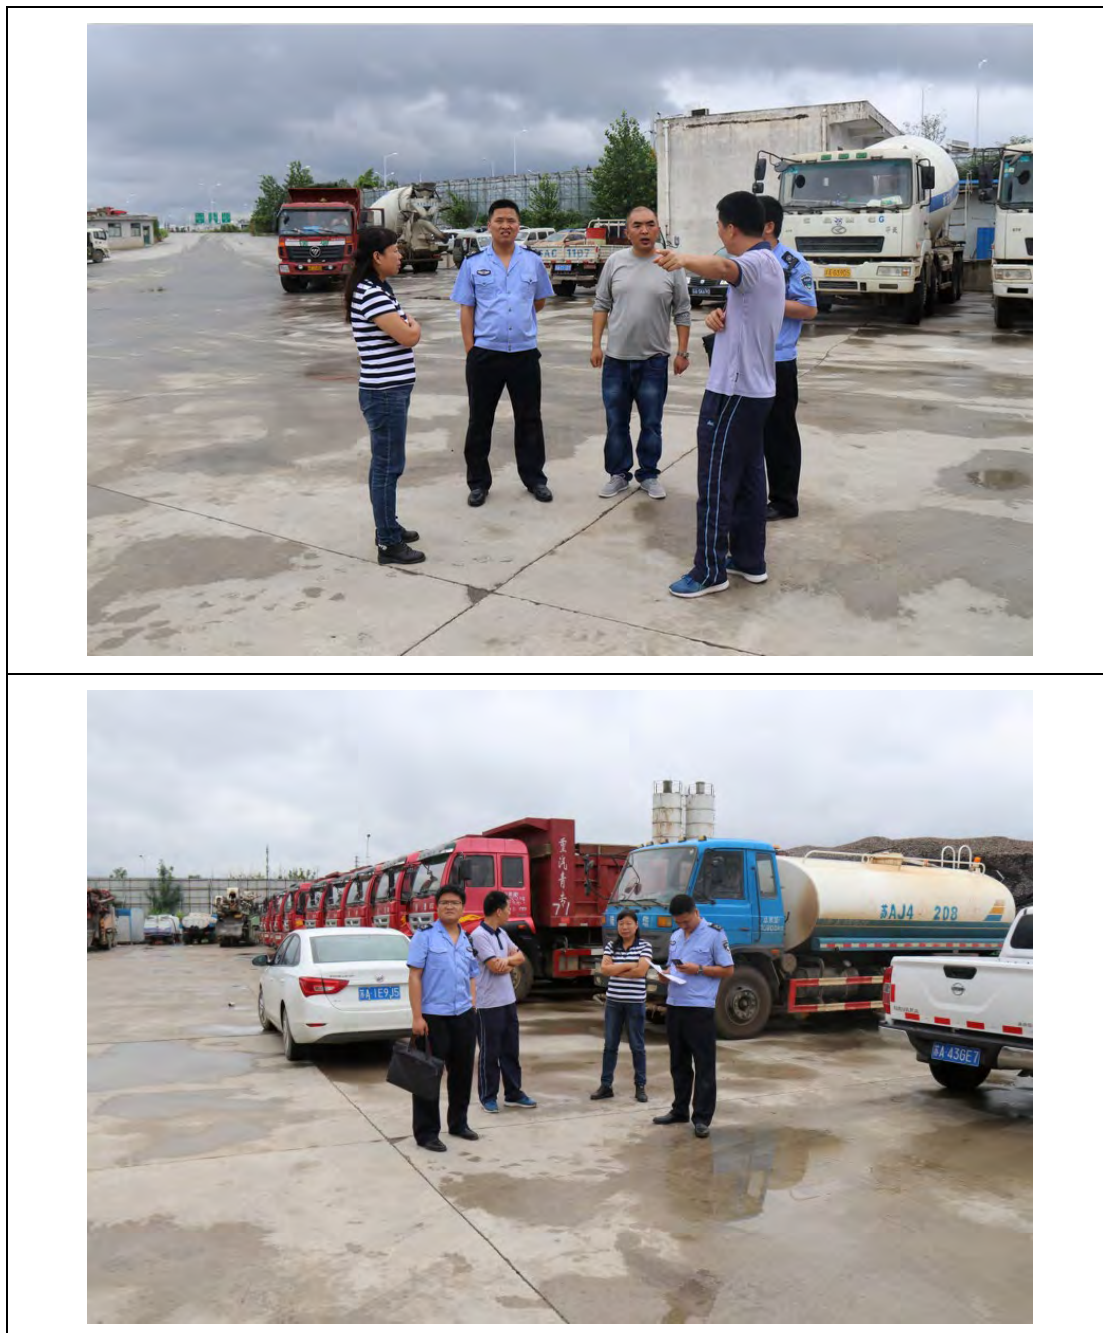
图 2.1-3 2017 年顶山街道环保办现场检查南京福荣混凝土有限责任公司照片  
(来源：顶山街道环保办工作人员提供)

从顶山街道环保办现场检查记录照片可知，该地块历史上存在南京福荣混凝土有限责任公司，该企业建成投产时间为 2012 年，2018 年底-2019 年初拆除，主要产品为预拌混凝土与预拌砂浆，主要原辅材料为：水泥、砂、石、矿料、粉煤灰。

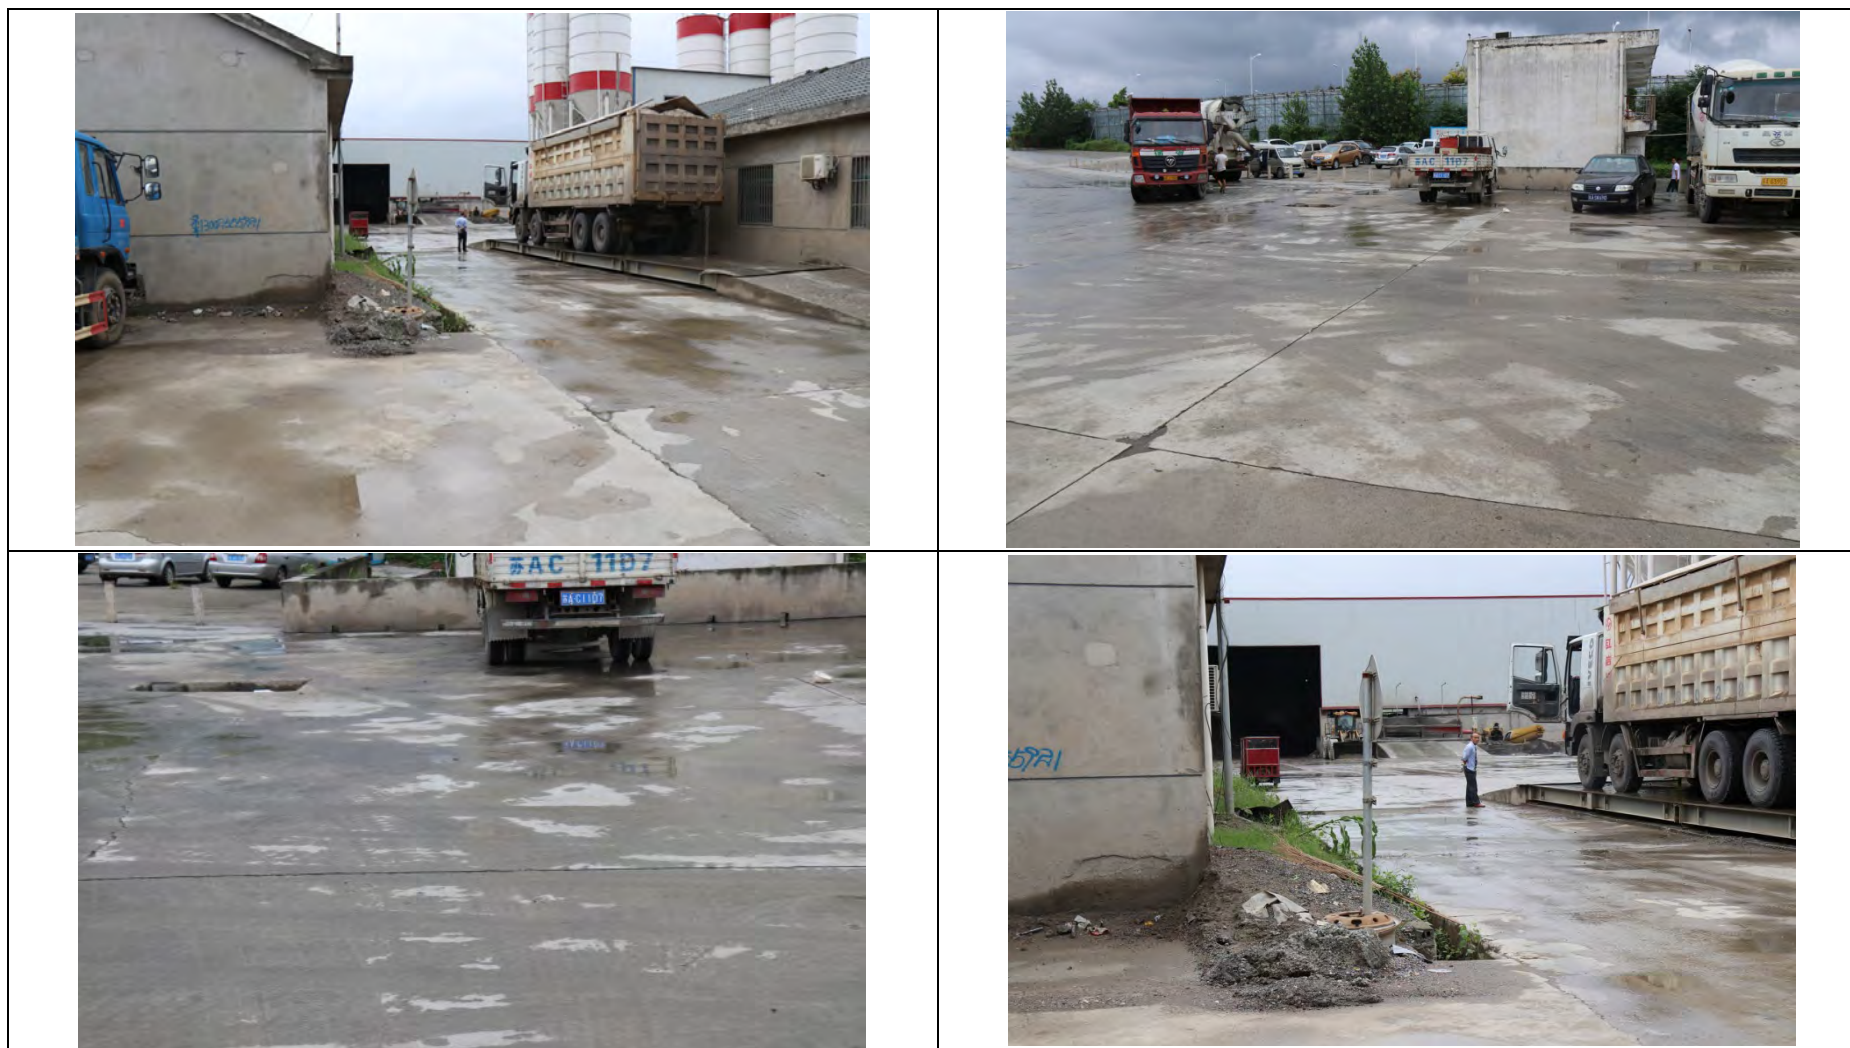
图 2.1-6 南京福荣混凝土有限责任公司现场照片（来源：顶山街道环保办工作人员 2017 年现场检查拍摄）

地块内历史上曾经存在一处混凝土搅拌站，为南京福荣混凝土有限责任公司的混凝土搅拌站，主要产品为预拌混凝土以及预拌砂浆。根据顶山街道环保办工作人员提供的 2017 年现场检查照片可知，南京福荣混凝土有限责任公司临时搅拌站地面均已进行硬化。

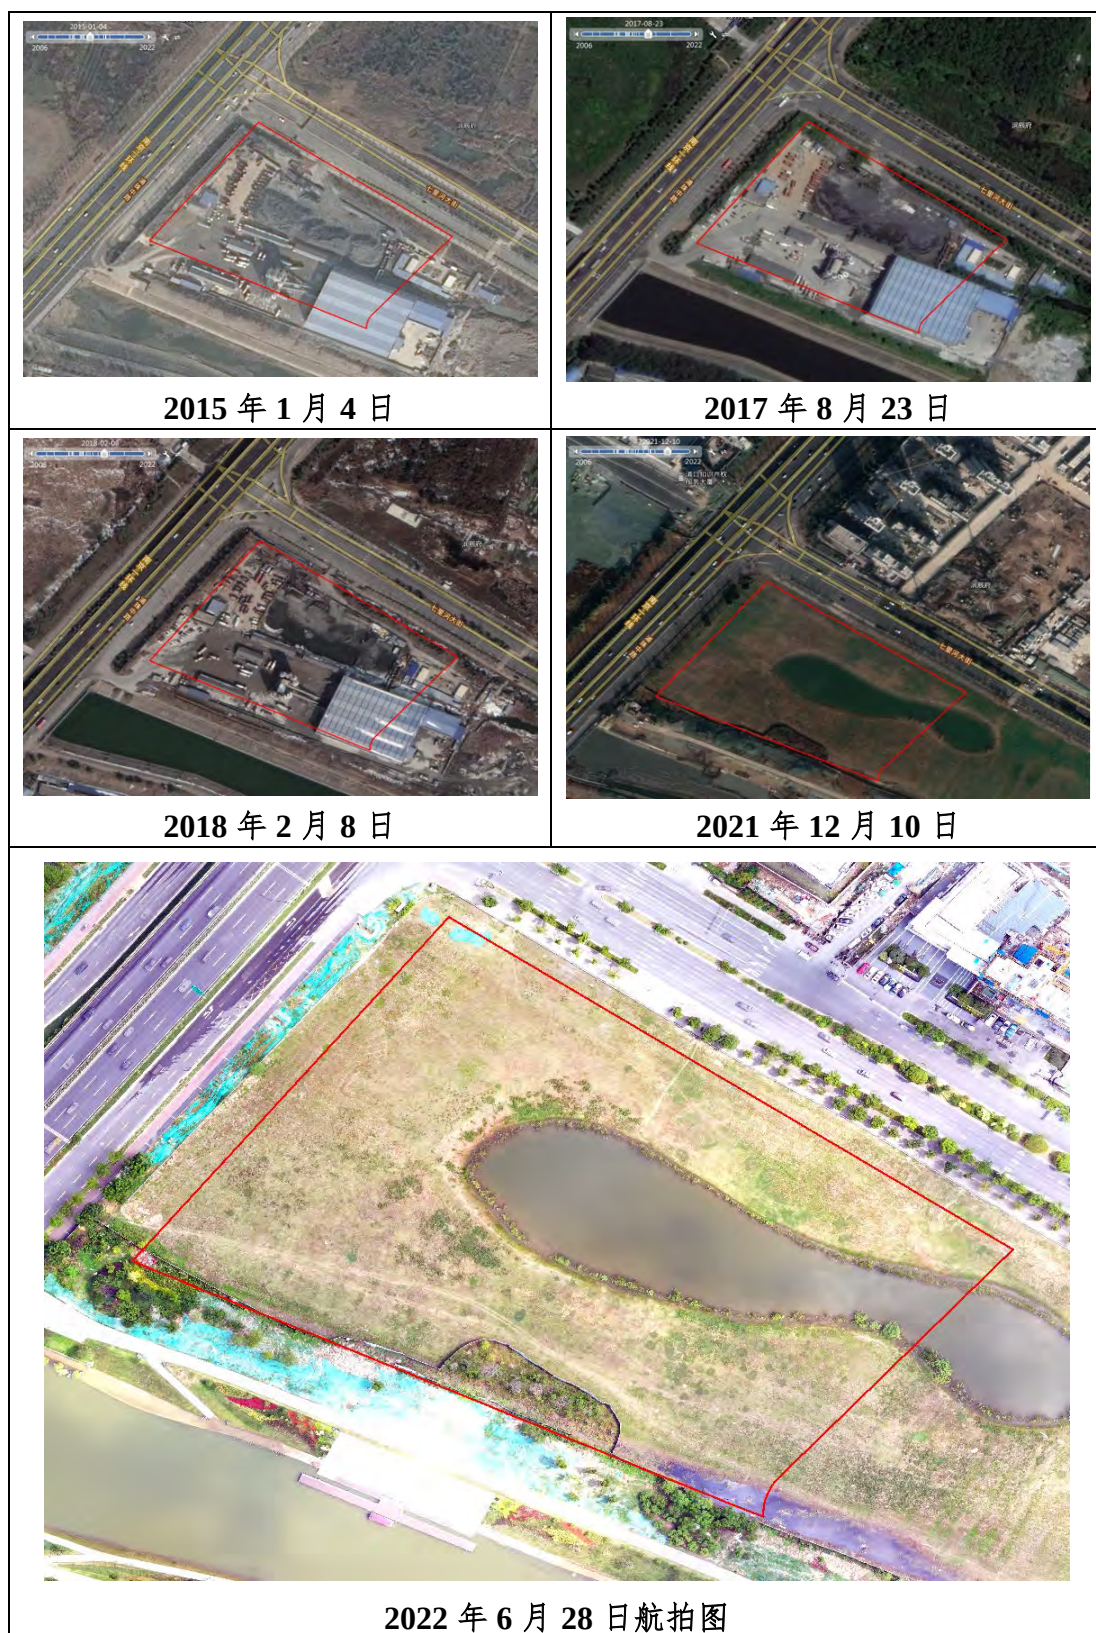
图 2.1-10 地块内植被、农作物历史影像图、现状图（航拍图）

通过现场踏勘与人员访谈，结合地块的 Google Earth 历史影像资料、现场踏勘情况可知，地块在 2010 年以前为农田，2010 年-2018 年底为南京福荣混凝土有限责任公司的混凝土搅拌站使用。根据《南京市 2019 年度农用地转用和土地

征收第 8 批次实施方案（苏自然资函[2021]315 号）》，该地块于 2019 年收储，2022 年 6 月 28 日现场踏勘时地块内相关构筑物已拆除。目前地块内为景观绿地，地块中部一处景观水池，根据《江北新区江北大道及中心区重点区域综合整治工程 EPC 总承包施工方案》可知，该绿地优化改造与景观亮化工程为南京江北新区中心区发展有限公司主持建设。

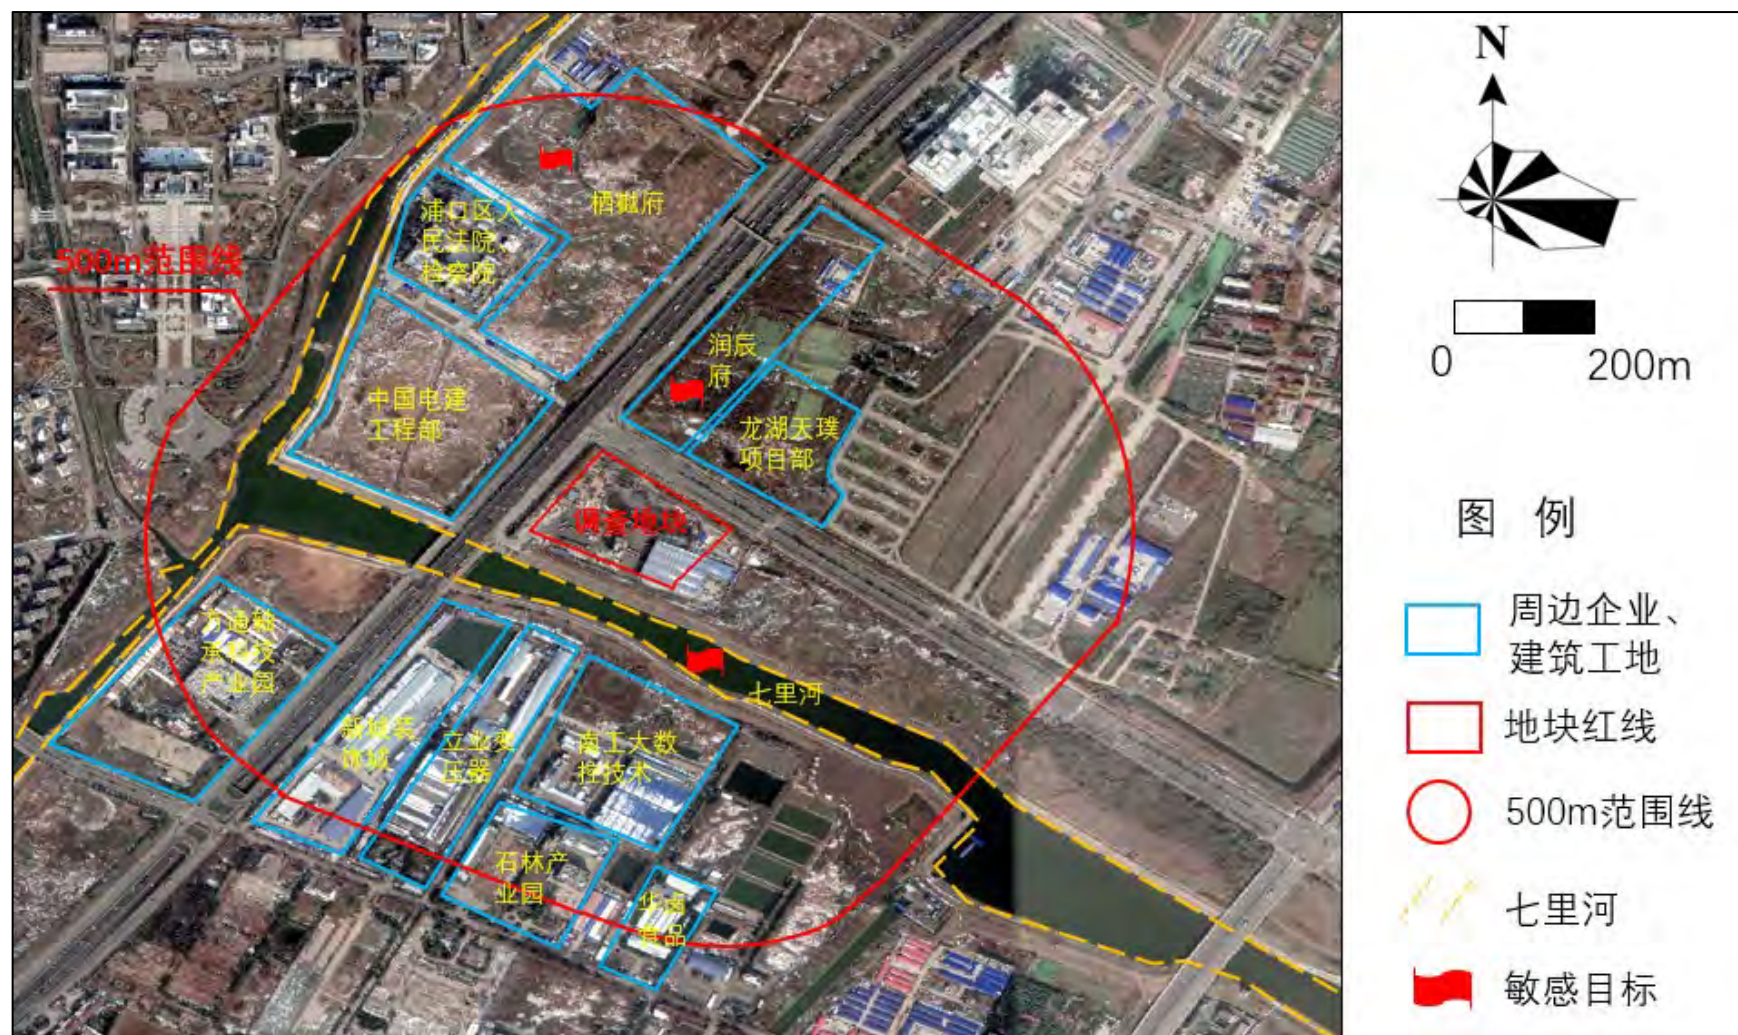
图 2.2-1 调查地块周边 500m 环境图（底图为 2020 年卫星影像图）

- (1) 地块东侧为未开发地块;
- (2) 地块南侧为七里河,七里河南侧为新城装饰城、原南京立业电力变压器有限公司、南京工大数控技术有限公司;
- (3) 地块西侧为江北快速路,江北快速路西侧为中国电建办公部;
- (4) 地块北侧为七里河大街,七里河大街北侧为润辰府、在建龙湖天璞项目部。

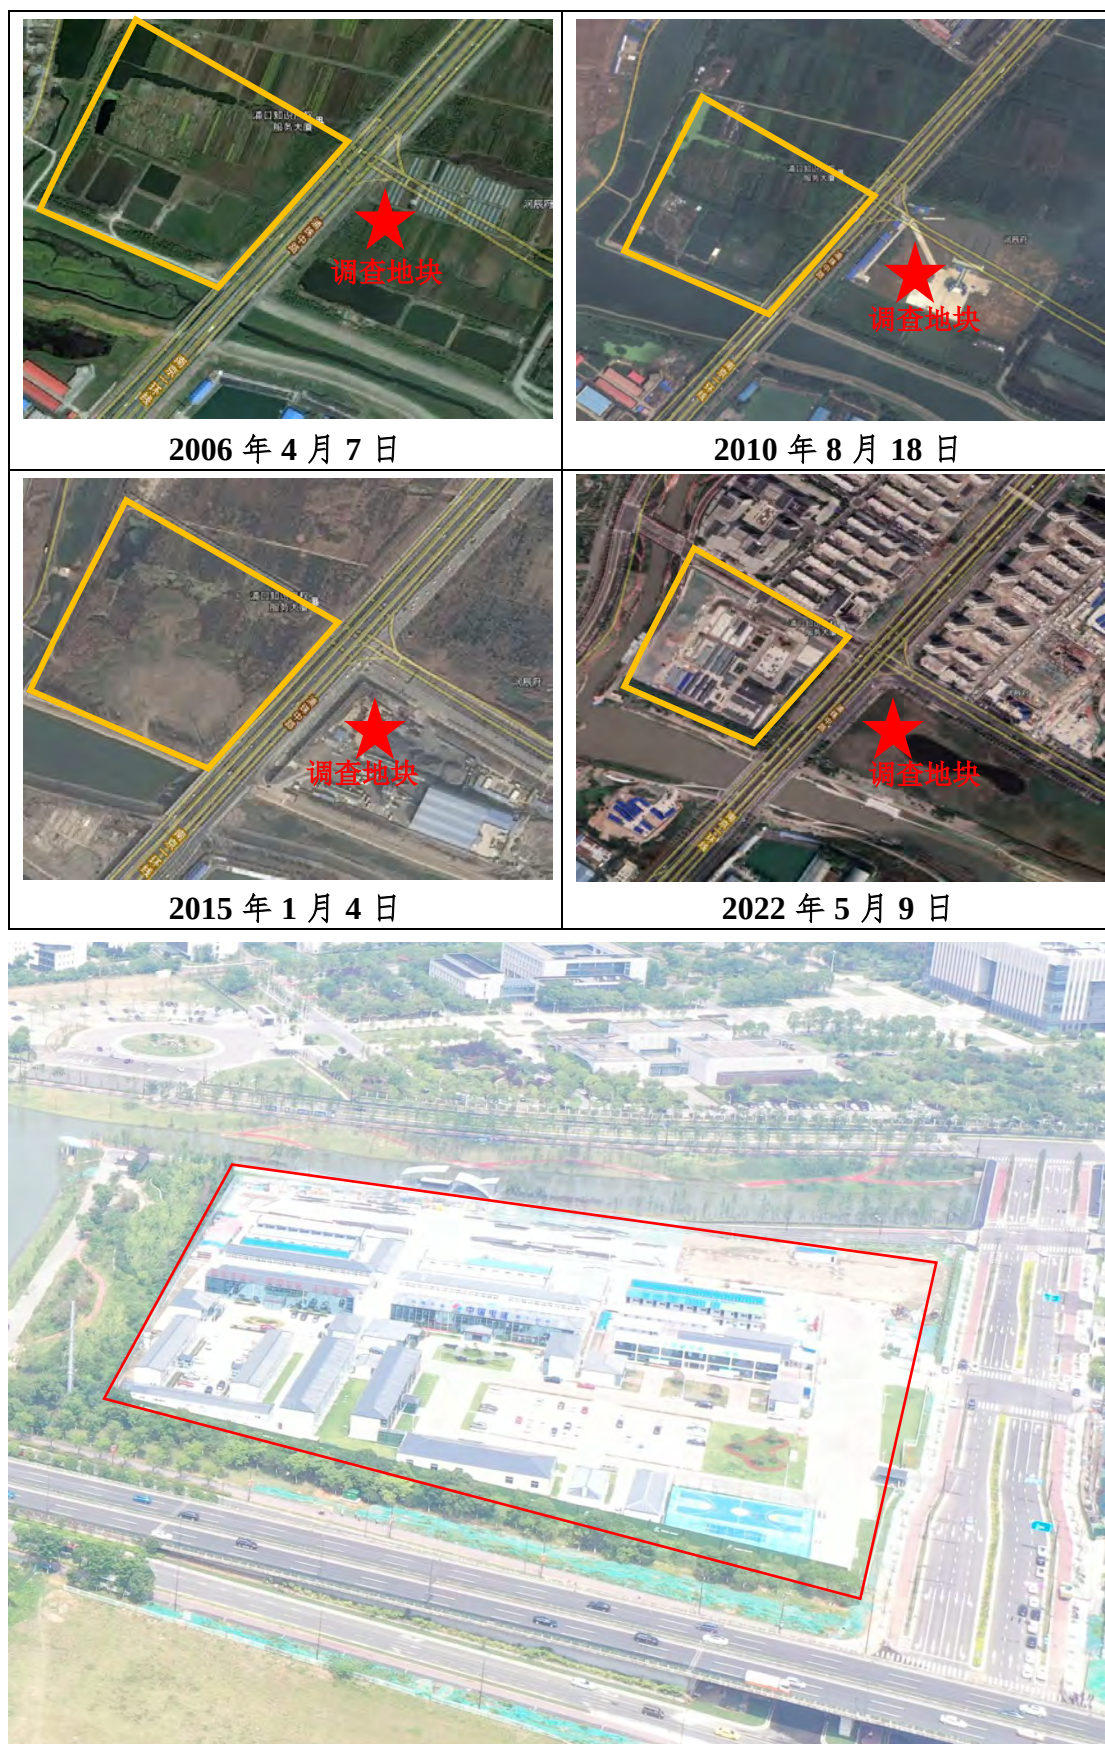
图 2.2-3 中国电建办公部（来源：2022 年 6 月 29 日航拍图）

(1) 地块西侧为江北快速路，江北快速路西侧为中国电建办公部，主要为办公场所，废水主要为员工生活用水，排入市政管网；废气主要为食堂油烟与汽车尾气，油烟经油烟净化器处理后排入专用烟道，经楼顶排放，汽车尾气无组织排放；固废主要为生活垃圾，由环卫清运。根据历史影像图可知，调查地块西侧历

史上一一直为农田，直至 2022 年建设中国电建办公部，历史使用情况较为简单。

综上所述，中国电建工程部主要为办公用途，施工期与运营期产生的废气、废水、固废均合理进行处置，经营过程中废水和固废均无迁移途径，废气污染源强较小，中国电建工程部对本次调查地块影响较小。

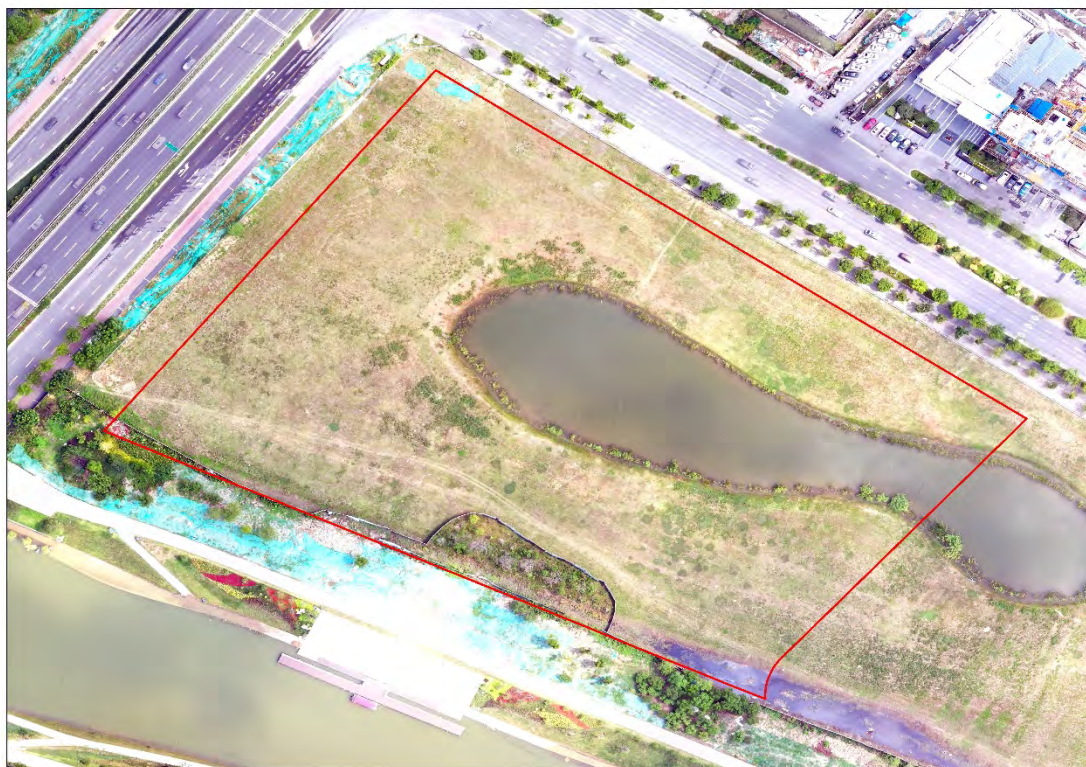
图 2.2-6 地块环境现状航拍图（2022 年 6 月 29 日）

我单位调查人员对地块进行了现场踏勘，2022 年 6 月 29 日航拍图显示，地块内无构筑物，主要为草坪，地块中部存在一处景观水池。

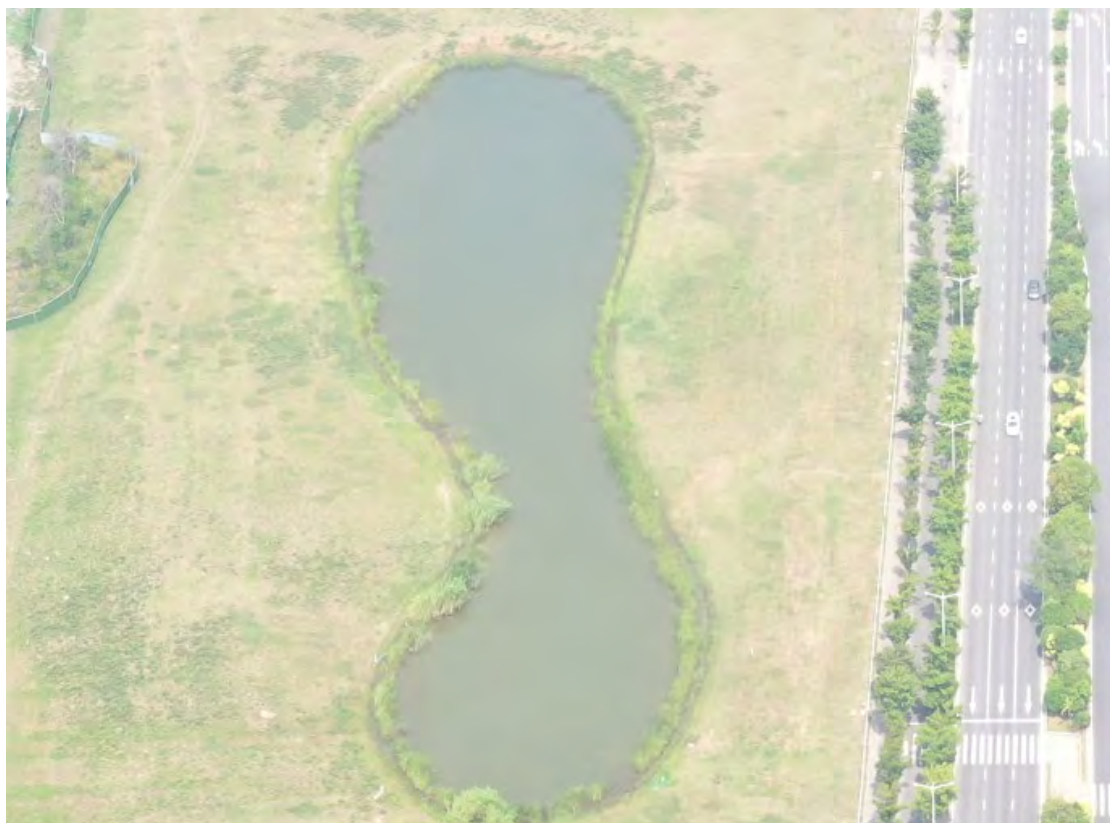
图 2.2-7 地块中部景观水池

根据现场踏勘及人员访谈，本地块内未发现地下水井、暗渠，地块内中央存在一处景观水池，根据人员访谈与资料收集，该景观水池为为区域综合环境整治

工程建设过程中建造。

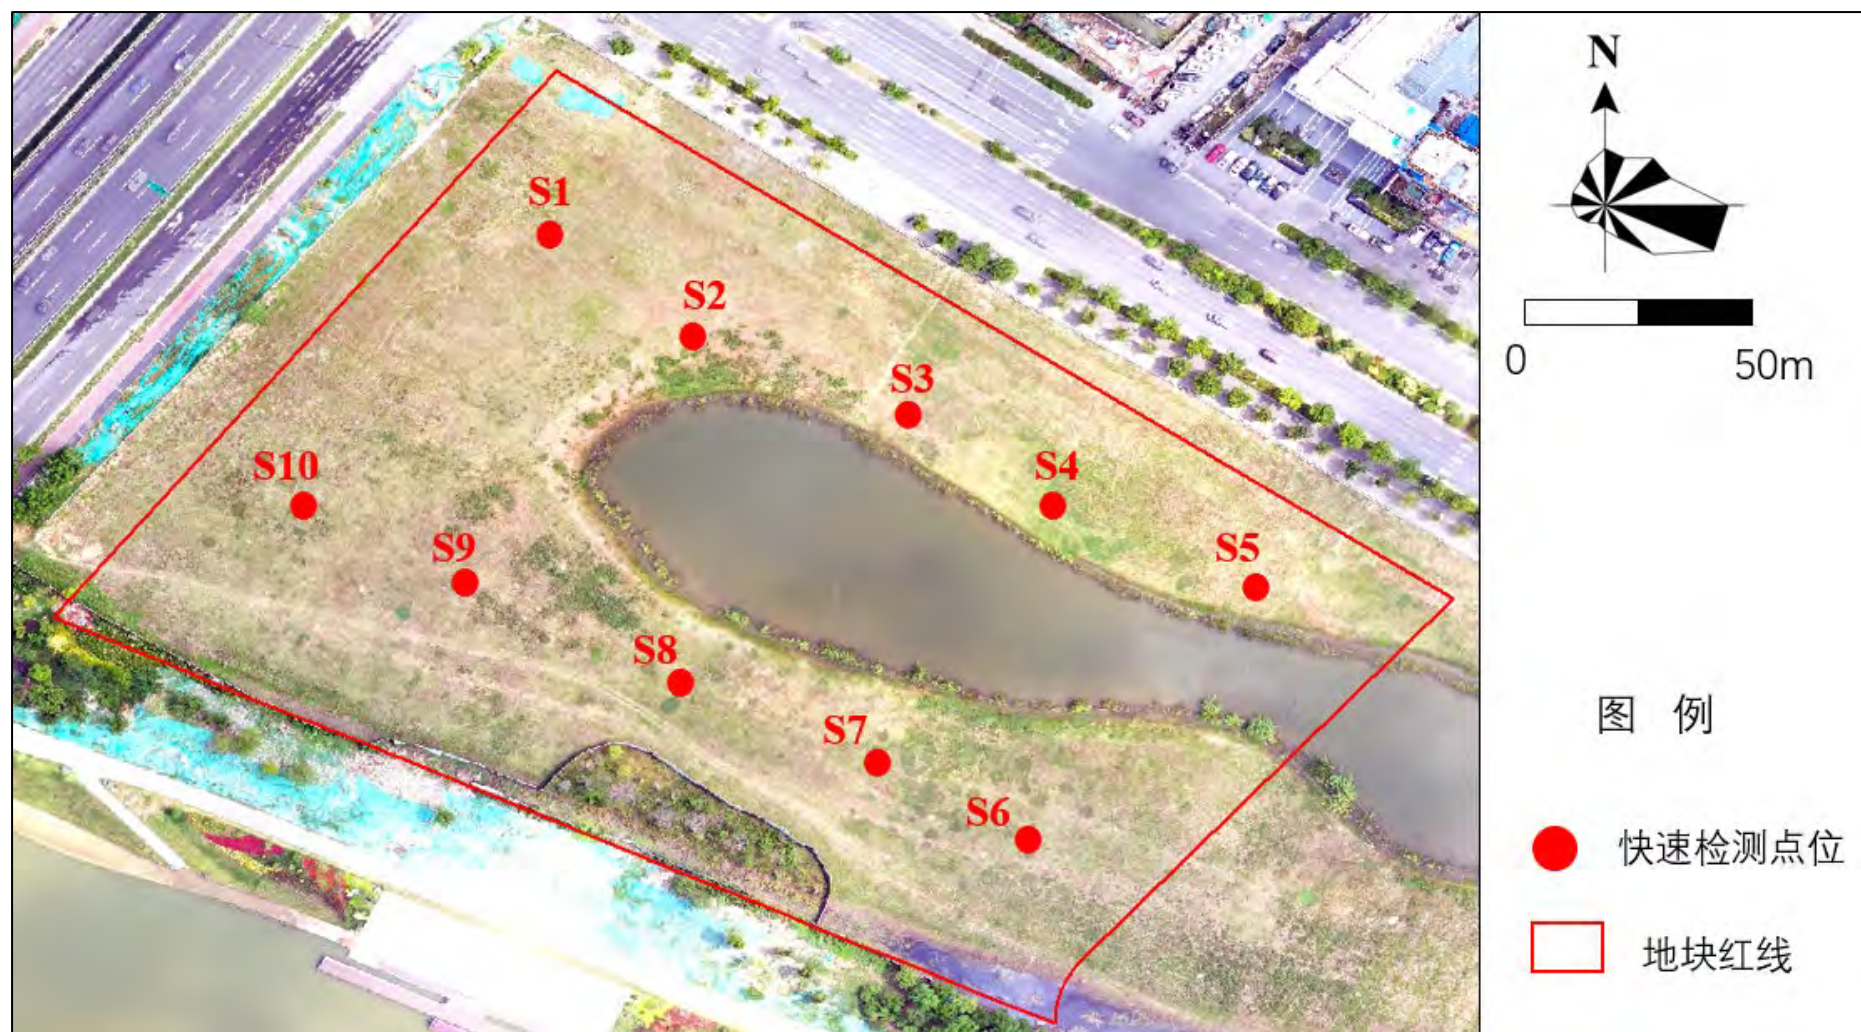
图 2.2-8 快速检测点位图（2022 年 6 月 29 日航拍图）

江苏润环环境科技有限公司项目组人员于 2022 年 6 月 29 日对项目地块内的表层土壤所设点位采用手钻钻探，取 30-40 公分深度土样，使用光离子化检测器（PID）和 X 射线荧光光谱分析（XRF）进行快速检测，未发现异常。同时现场踏勘时通过色、嗅感官判断，未发现土壤存在污染痕迹。

本次现场针对地块历史企业生产区域以及闲置空地区域，点位密度为 60m×60m，共布设了 10 个快筛点位，根据地块历史影像图，所布点位均覆盖到历史存在人为活动的区域。地块内土壤快速检测点位分布见图 2.2-8，快速检测结果见表 2.2-2，现场快速检测照片见图 2.2-9。

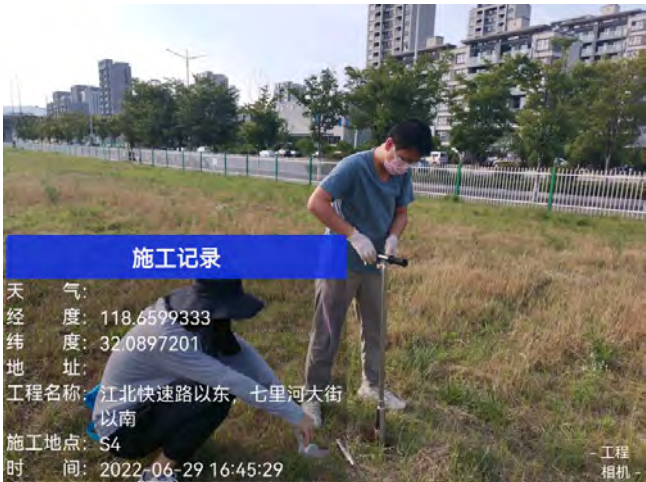
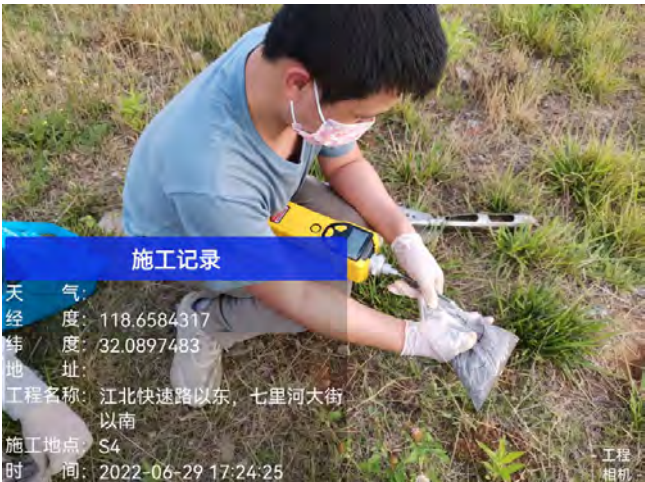
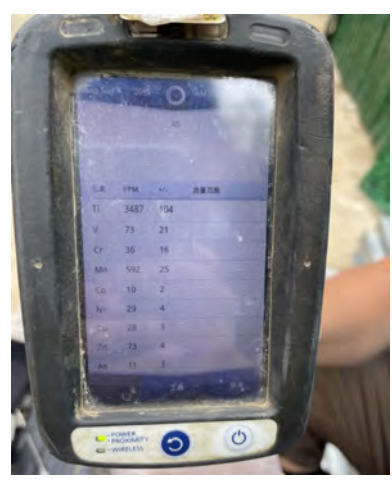
S4 点位快检现场图

天气: 晴  
 经度: 118.6599333  
 纬度: 32.0897201  
 地址: 江北快速路以东, 七里河大街以南  
 工程名称: 江北快速路以东, 七里河大街以南  
 施工地点: S4  
 时间: 2022-06-29 16:45:29

天气: 晴  
 经度: 118.6584317  
 纬度: 32.0897483  
 地址: 江北快速路以东, 七里河大街以南  
 工程名称: 江北快速路以东, 七里河大街以南  
 施工地点: S4  
 时间: 2022-06-29 17:24:25

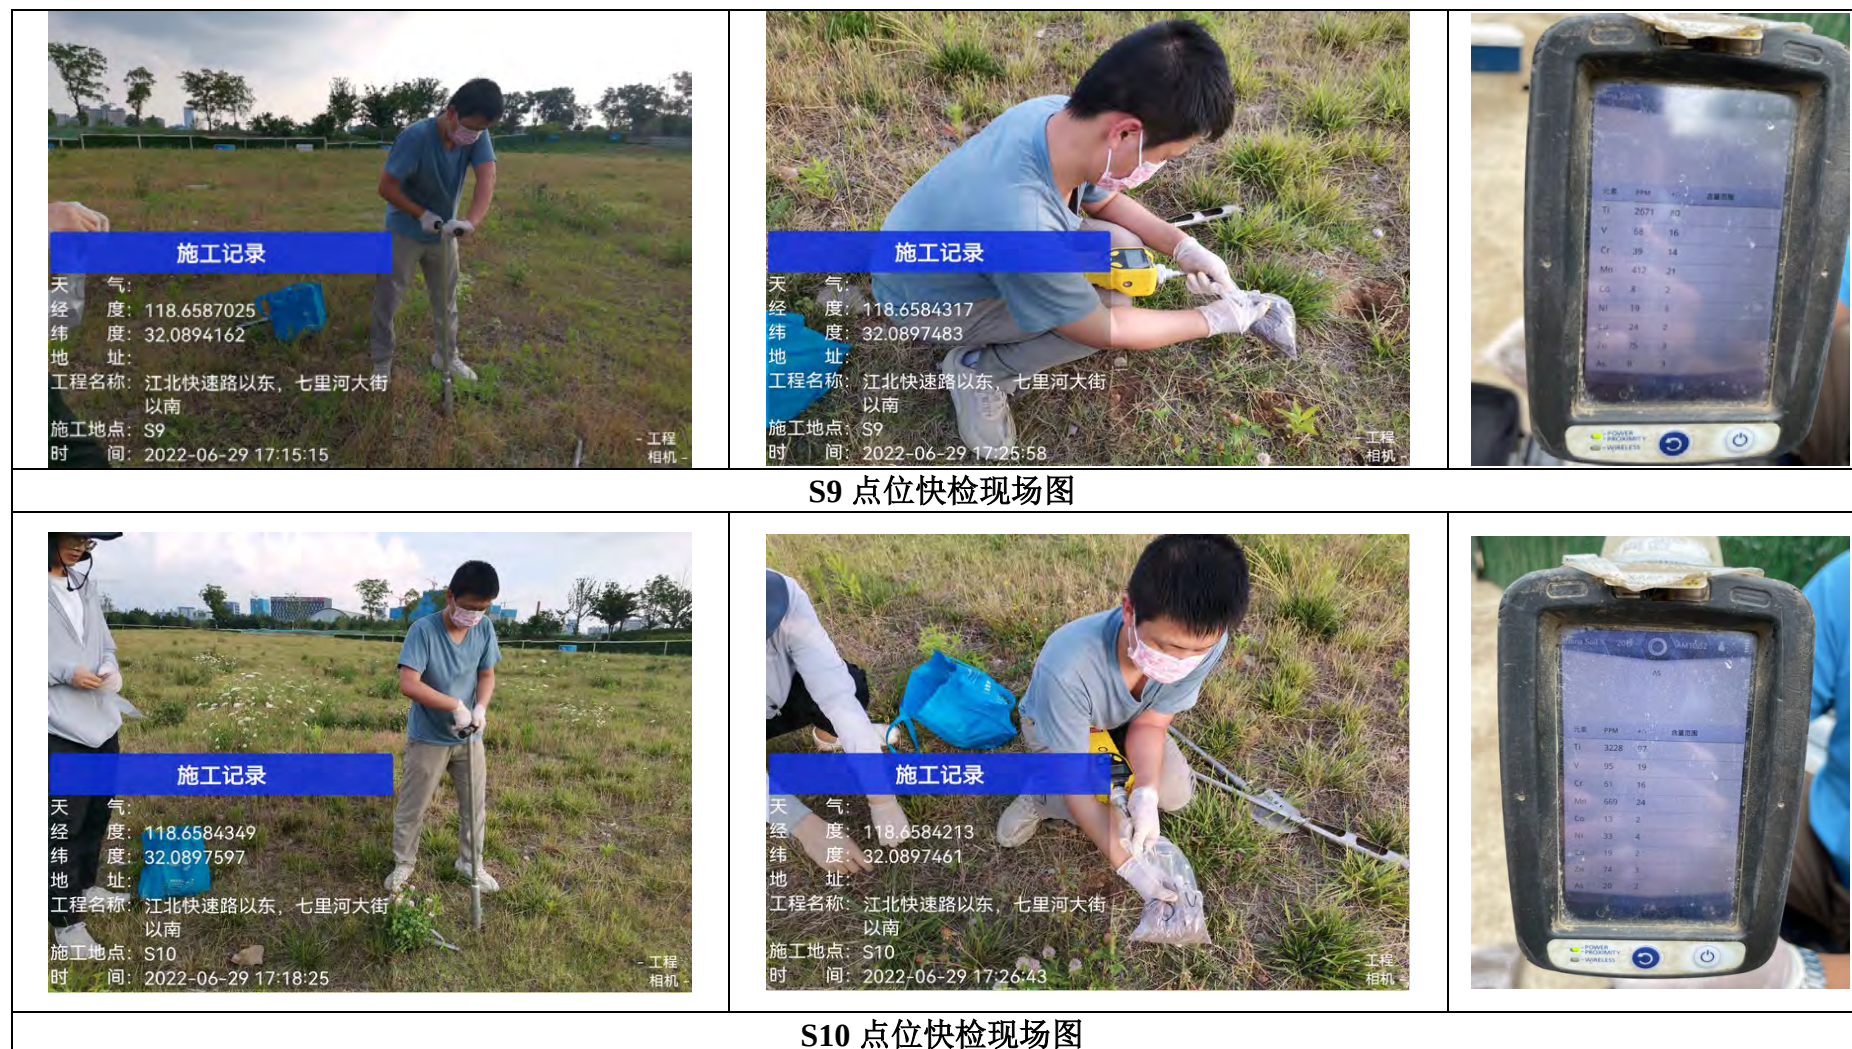
S8 点位快检现场图

图 2.2-10 点位快检现场图
